**PRINCIPAIS MÉTODOS DE DIAGNÓSTICO DE ANOMALIAS
DE PAREDES DE EDIFÍCIOS ANTIGOS. EXEMPLOS DE APLICAÇÃO**

Dissertação apresentada para a obtenção do Grau de Mestre em Engenharia Civil, Perfil de Construção, pela Faculdade de Ciências e Tecnologia da Universidade Nova de Lisboa

Lisboa, 2010

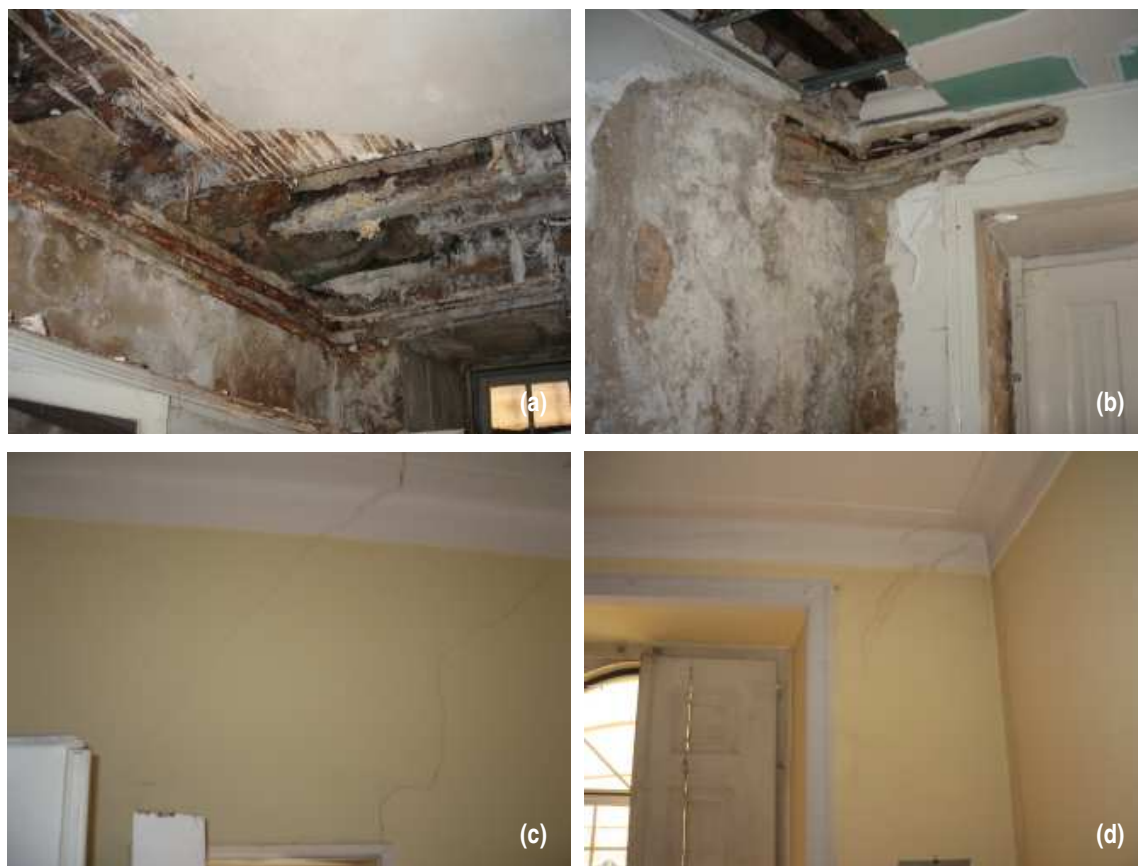
(a) e (b) degradação por infiltração de água; (c) e (d) fissuração em paredes

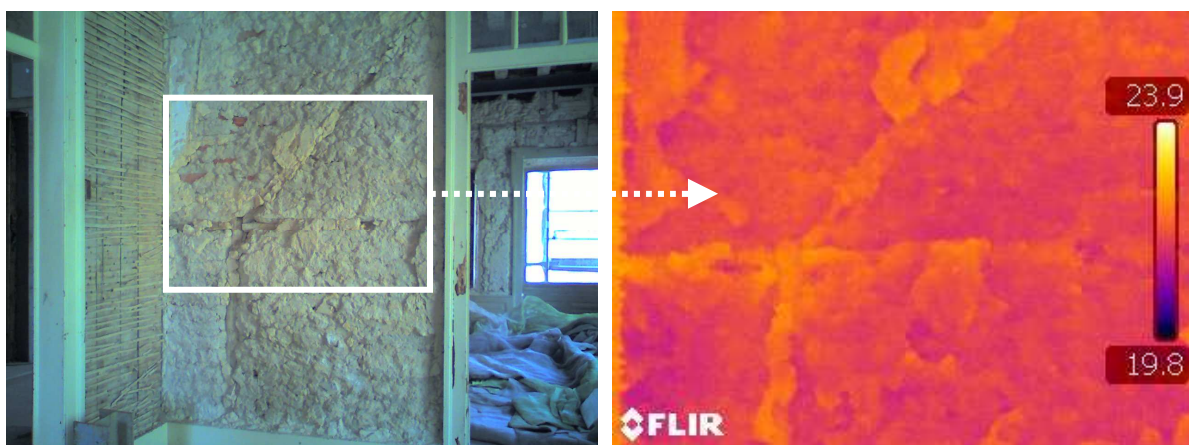
Fig. 5.16– Resultados do ensaio de termografia na Parede 6 – vista v1

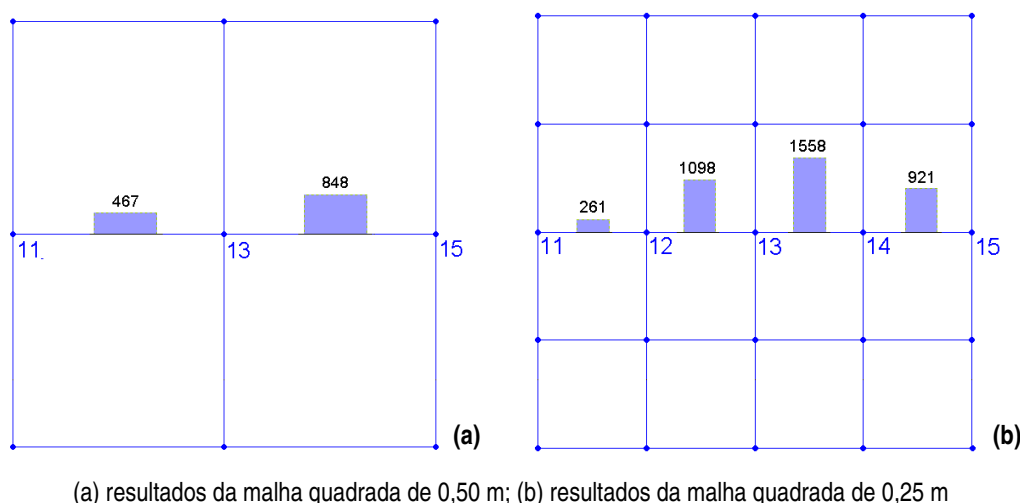
Fig. 5.35 – Velocidade de ultra-sons (m/s) pelo método indirecto na direcção horizontal na Pr. 2 – vista v4

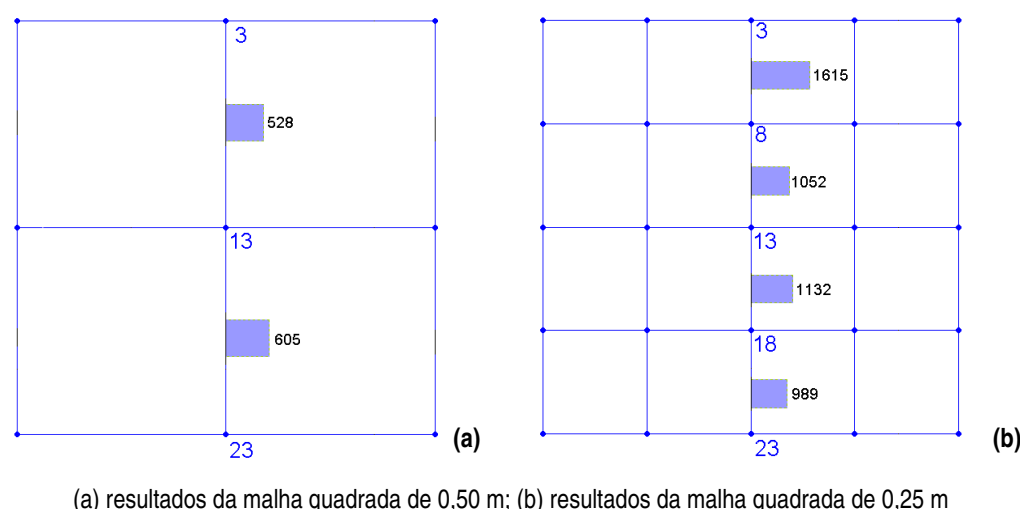
Fig. 5.36 – Velocidade de ultra-sons (m/s) pelo método indirecto na direcção vertical na Pr. 2 – vista v4

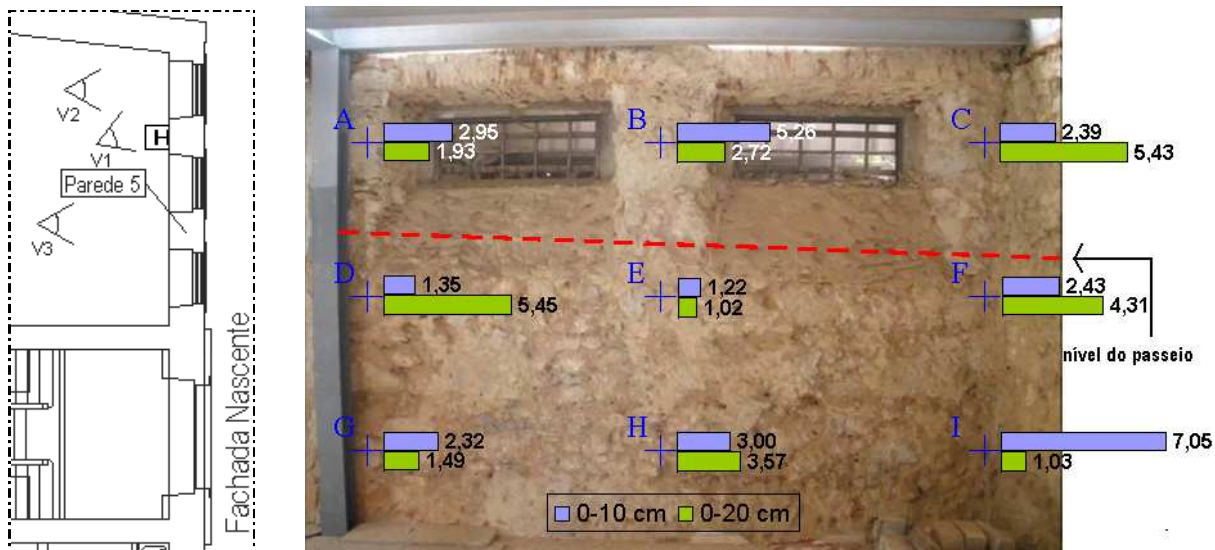
Fig. 5.37 – Teores de humidade (%) ao longo da Pr 5 – vista v3

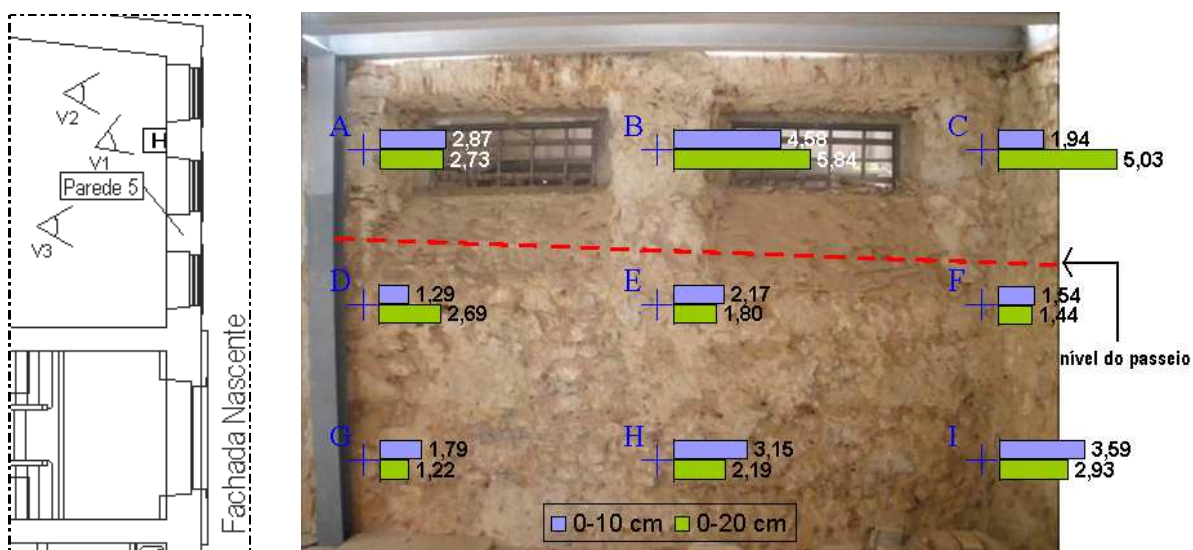
Fig. 5.38 – Teores de higroscopicidade (%) ao longo da Pr 5 – vista v3

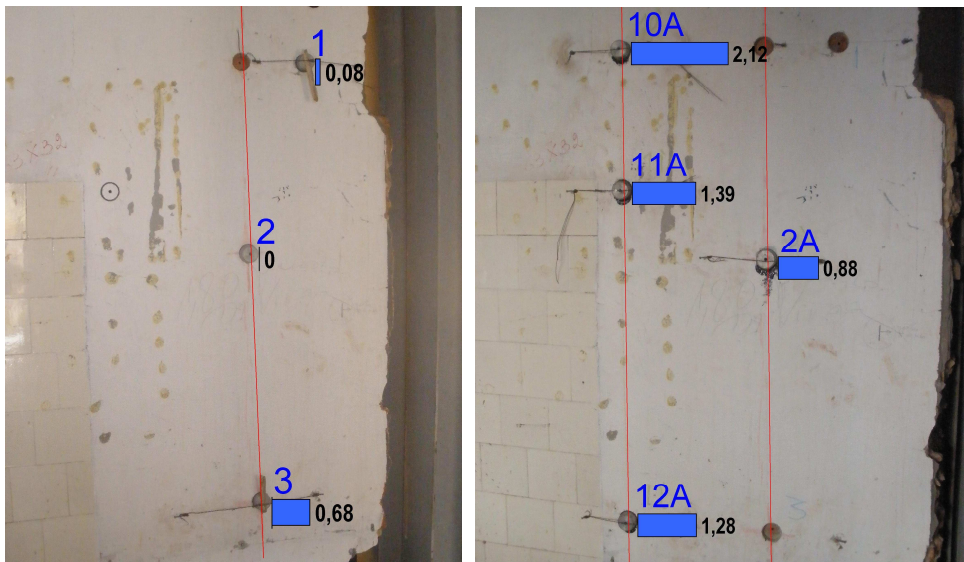
1, 3, 2A e 11A – rotura adesiva; 2 – rotura pelo plano de colagem; 10A e 12A – rotura coesiva na argamassa
(a) tensões de aderência na Pr. 2 – vista v2 para a 1ª série; (b) tensões de aderência na Pr. 2 – vista v3 para a 2ª série

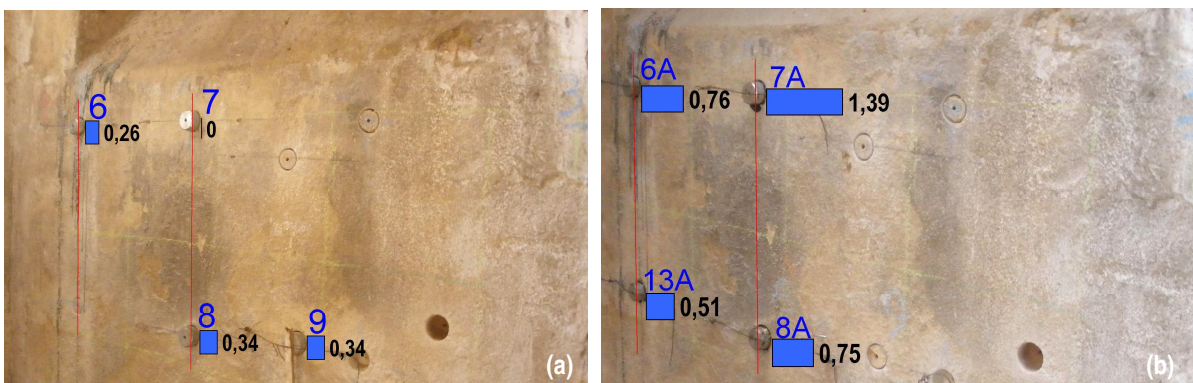
6, 7, 8 e 9 – rotura pelo plano de colagem; 6A e 8A – rotura adesiva; 7A e 13A – rotura coesiva na argamassa
(a) tensões de aderência na Pr. 5 – vista v1 para a 1ª série; (b) tensões de aderência na Pr. 5 – vista v1 para a 2ª série
